# Gruslitrager och stödremsa med filler från asfalttillverkning

Metoddagen 2026 Peter Martinsson, Swerock AB

Grusslitlager och stödremsa med filler från asfalttillverkning, SBUF rapport 14076, VTI rapport 1240

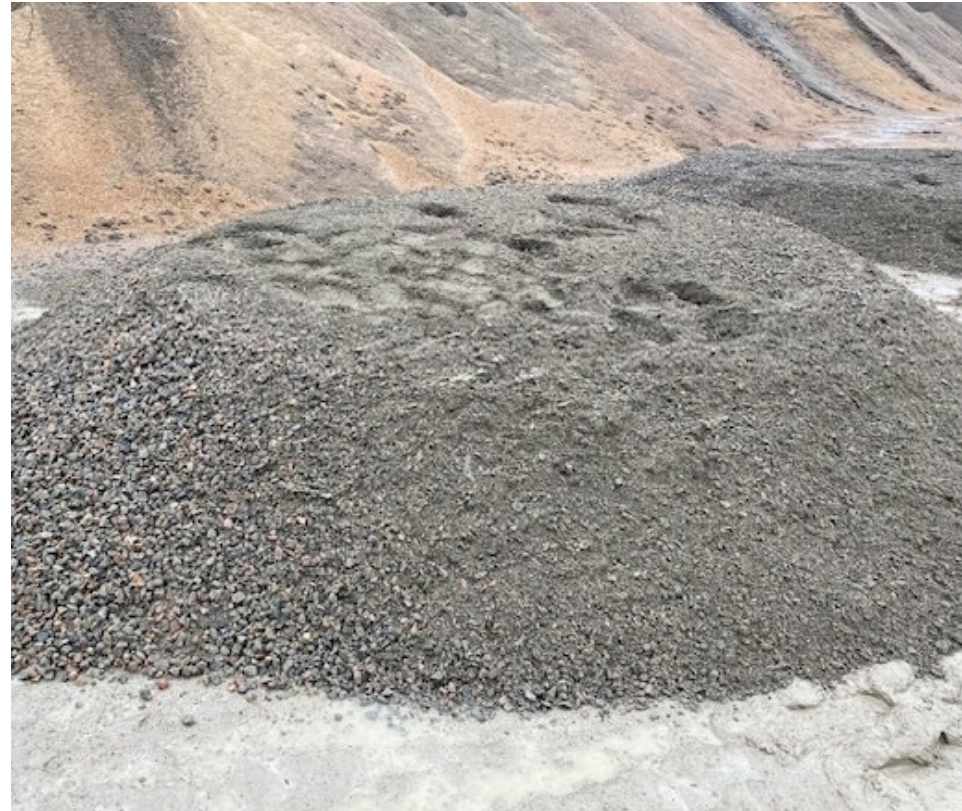
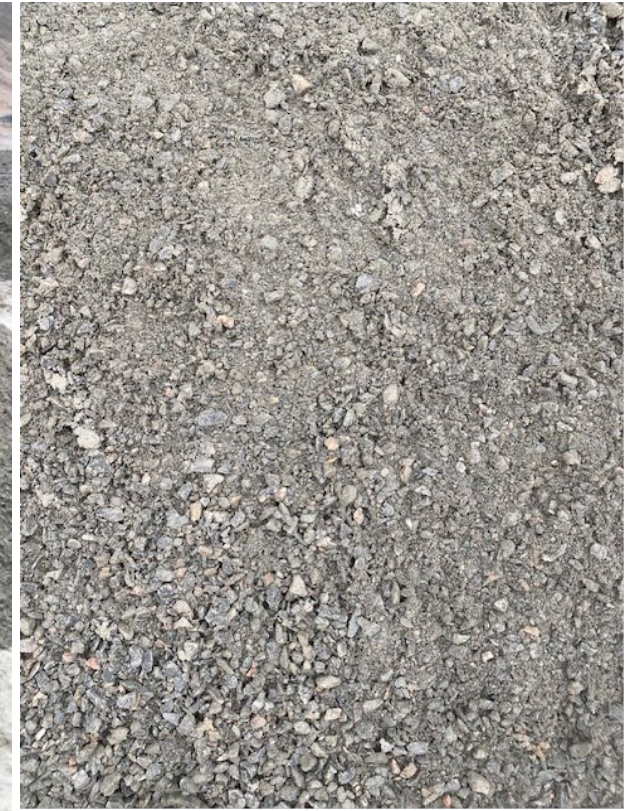
# Resultat produktionsmetod – Okulär bedömning

”Okulär bedömning av den färdiga 0/16 produkten visade för samtliga försök att ett väl homogeniserat material erhöles. Enstaka fillerklumpar observerades vid ett av försöken.”

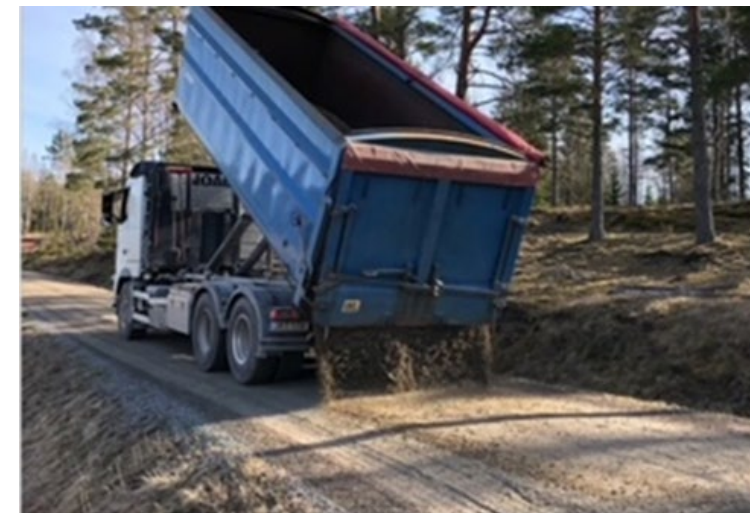
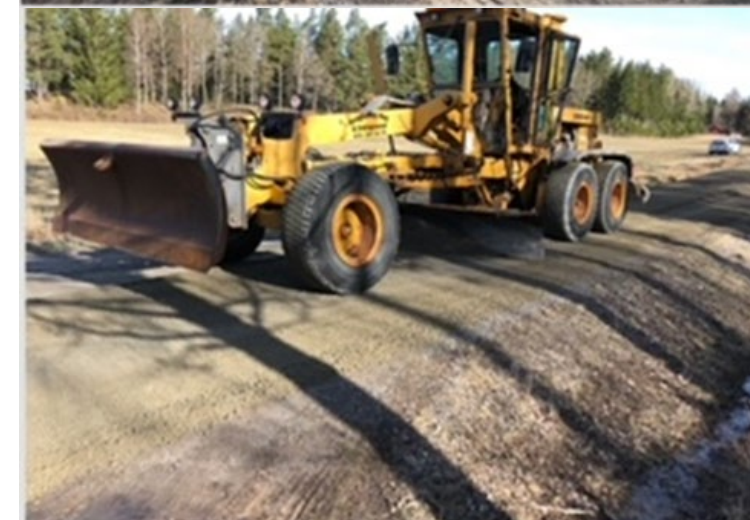
# Resultat fältstudie - Grusning av teststräckor

- Väg 227 Dalsland , ÅDT 48 fordon per dygn, varav 3 tunga fordon.
- Provsträckorna utformades med en längd på 75 meter.
- Materialmängden bestämdes till cirka 40 ton grusslitlagermaterial per provsträcka, vilket motsvarar grustjockleken 5 cm.

- Sträcka 1, Grovkornig granit, utan tillsatt filler (Passerande 63  $\mu\text{m}$  under GSL-zon)
- Sträcka 2, Grovkornig granit, 13 vikt-% tillsatt filler (Passerande 63  $\mu\text{m}$  mitt i GSL-zon)
- Sträcka 3, Gnejsig granitoid, utan tillsatt filler (Passerande 63  $\mu\text{m}$  under GSL-zon)
- Sträcka 4, Gnejsig granitoid, 17 vikt-% tillsatt filler (Passerande 63  $\mu\text{m}$  över GSL-zon)

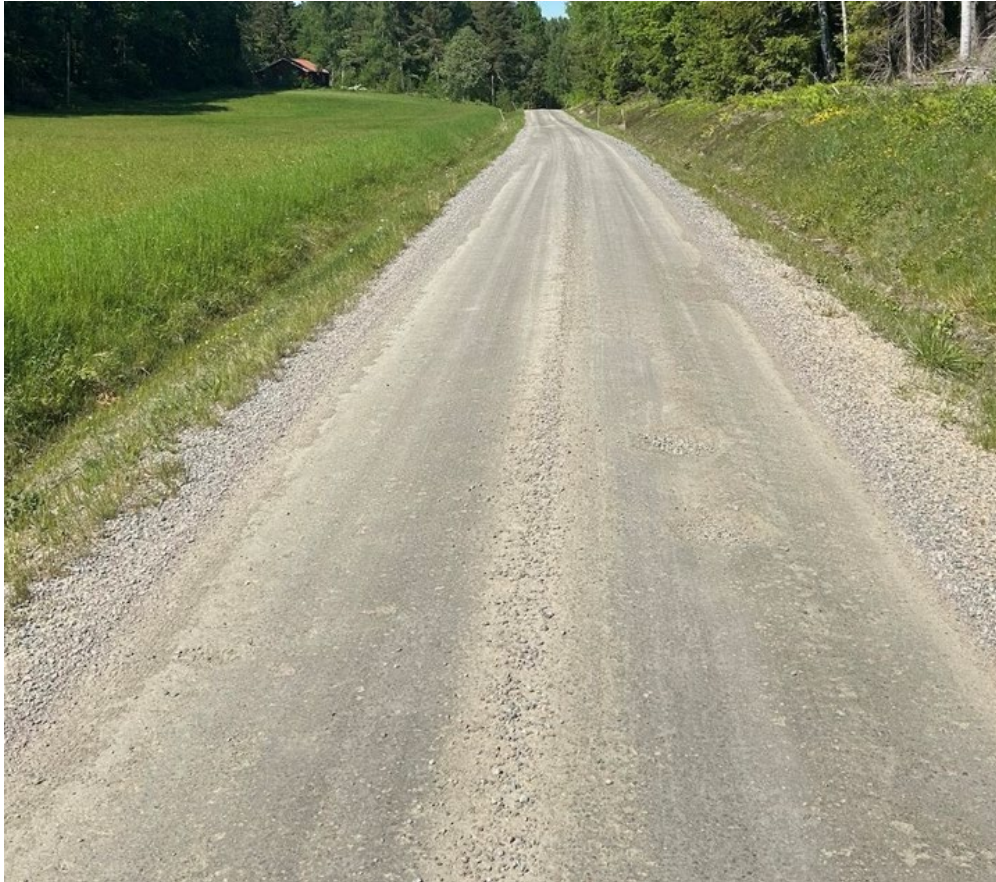
Gruslitrager av kvartsdiorit utan tillsatt filler

- Skadebilden har minskat, åtminstone något, för de sträckor som har fillerinblandningar jämfört med motsvarande referenssträcka. Det finns observationer som kan påvisa att stora fillerinblandningar kan orsaka ytuppmjukning (bli kladdig) under tjällossningsperiod.

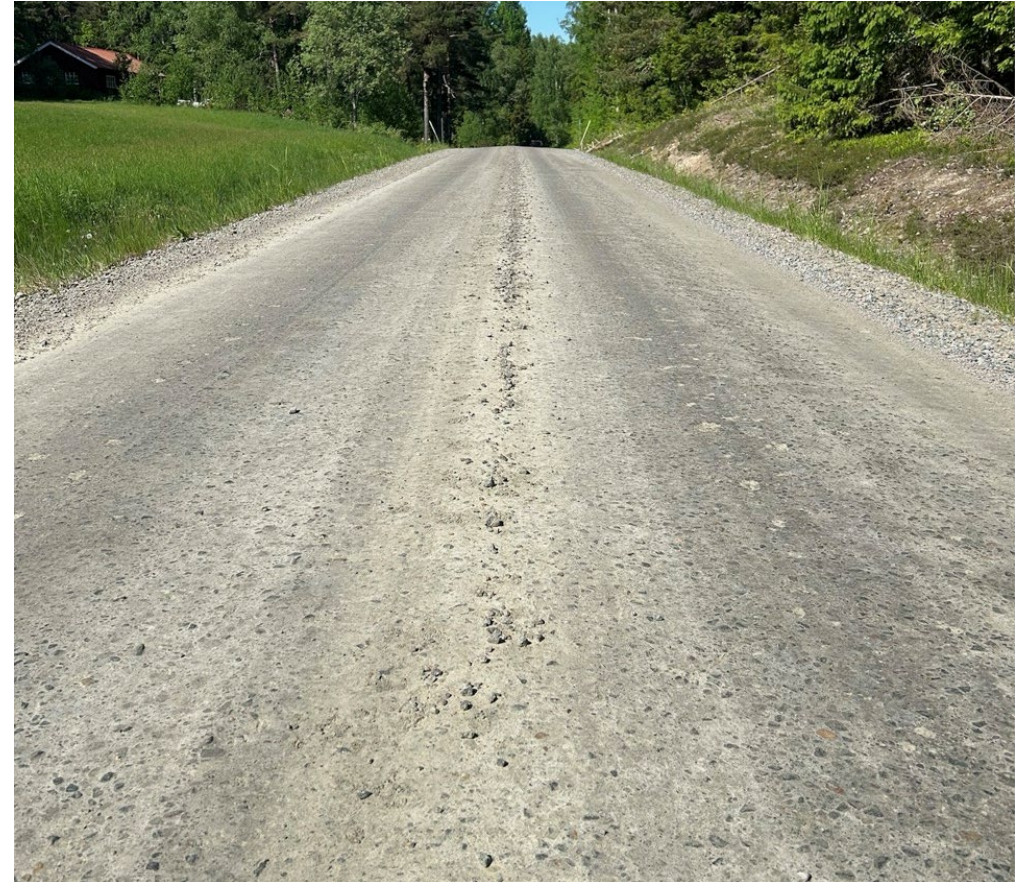
Gruslitrager av kvartsdiorit med 17 vikt-% tillsatt filler

- Generellt god status på samtliga teststräckor under perioden.
- Något kletig yta på teststräcka med 17 vikt-% tillsatt filler under tjällossningsperiod.
